DIAGNOSTIC ASSAINISSEMENT
CONTROLE DU RACCORDEMENT ET DES INSTALLATIONS PRIVATIVES

N° dossier : 34343

Date de la visite : 28/11/2024

Adresse de l'immeuble : 6 et 8 rue Tour Y Val, 02100 SAINT QUENTIN

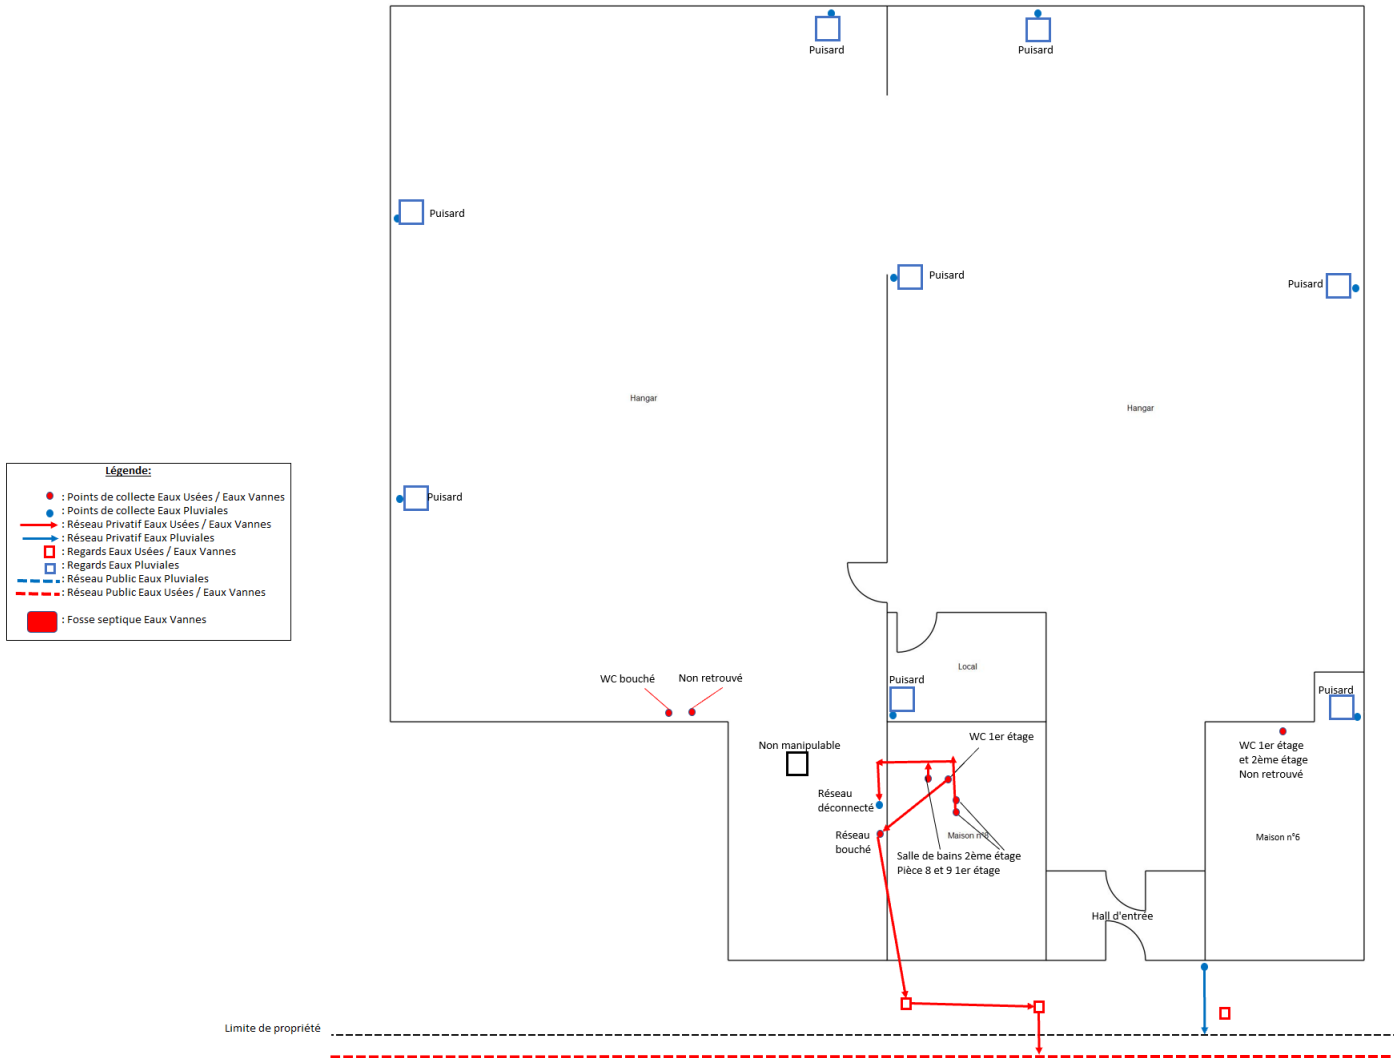
Croquis

- Seuls les effluents des WC de la maison n°8 a été retrouvés au tout à l'égout (réseau bouché).
- Les effluents de la maison n°6 (WC 1^{er} et 2^{ème} étage) n'ont pas été retrouvés (NON CONFORME).
- Les effluents de la salle de bains, Pièce n°8 et Pièce n°9 de la maison n°8 n'ont pas été retrouvés (réseau débranché, les effluents s'écoulent au sol dans le hangar NON CONFORME).
- Les effluents des points d'eau dans le Hangar n'ont pas pu être testés (réseau bouché).
- Les Eaux Pluviales côté rue s'écoulent au caniveau du trottoir, les Eaux Pluviales dans le Hangar s'écoulent dans des puisards.
- Un regard n'a pu être ouvert (non manipulable).
- La vérification de l'adéquation des canalisations et du trajet des effluents a été réalisée par test à la fluorescéine.

Le bien n'est pas correctement raccordé au tout à l'égout.
