## Rapport de mission de repérage des matériaux et produits contenant de l'amiante à intégrer au dossier technique «amiante»

| Nature du bâtiment : <b>Bâtiment</b><br>Cat. du bâtiment : <b>Autres</b><br>Nombre de Locaux :<br>Etage :<br>Numéro de Lot :<br>Référence Cadastre : <b>NC</b><br>Date du Permis de Construire : <b>Antérieur au 1 juillet 1997</b><br>Adresse : <b>rue Tour Y Val</b><br><b>02100 SAINT-QUENTIN</b> | |
| Rapport N° : <b>DE SAINT-QUENTIN 34343 28.11.24 A</b><br>Le repérage a été réalisé le : <b>28/11/2024</b><br>Par : <b>ROND Florian</b><br>N° certificat de qualification : <b>C2017-SE09-071</b><br>Date d'obtention :<br>Le présent rapport est établi par une personne dont les compétences sont certifiées par :<br><b>QUALIT compétences</b><br><b>16, rue Villars</b><br><b>57100 THIONVILLE</b><br>Date de commande : <b>19/11/2024</b> | |

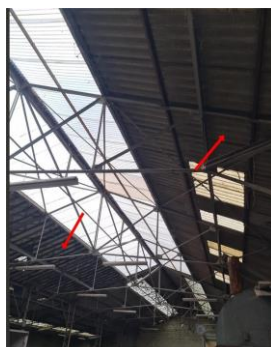
### ELEMENT : Couverture

| N° Local | Local | Etage | Elément | Zone | Matériau / Produit | Liste | Critère(s) ayant permis de conclure | Etat de dégradation | Photo |
|---|---|---|---|---|---|---|---|---|---|
| 4 | Toiture Hangar | Toiture | Couverture | Toiture | Amiante ciment | B | Jugement personnel | Matériaux non dégradé | |

| Nom du client | Numéro de dossier | Pièce ou local |
|---|---|---|
| DE SAINT-QUENTIN | DE SAINT-QUENTIN 34343 28.11.24 | Toiture - Toiture Hangar |

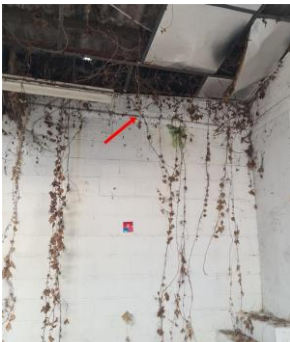
| ELEMENT : Conduit de fluide n°2 | | |

| N° Local | Local | Etage | Elément | Zone | Matériau / Produit | Liste | Critère(s) ayant permis de conclure | Etat de dégradation | Photo |
|---|---|---|---|---|---|---|---|---|---|
| | | | Conduit de fluide n°2 | Plafond | Amiante ciment | B | Jugement personnel | Matériaux non dégradé | |

| ELEMENT : Conduit de fluide n°2 | | |
|---|---|---|
| DE SAINT-QUENTIN | DE SAINT-QUENTIN 34343 28.11.24 | RDC - Hangar |

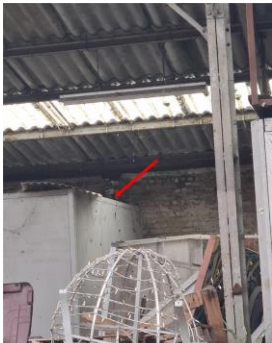
| ELEMENT : Conduit de fluide n°3 | | |

| N° Local | Local | Etage | Elément | Zone | Matériau / Produit | Liste | Critère(s) ayant permis de conclure | Etat de dégradation | Photo |
|---|---|---|---|---|---|---|---|---|---|
| | | | Conduit de fluide n°3 | Plafond | Amiante ciment | B | Jugement personnel | Matériaux non dégradé | |

| ELEMENT : Conduit de fluide n°3 | | |
|---|---|---|
| DE SAINT-QUENTIN | DE SAINT-QUENTIN 34343 28.11.24 | RDC - Hangar |

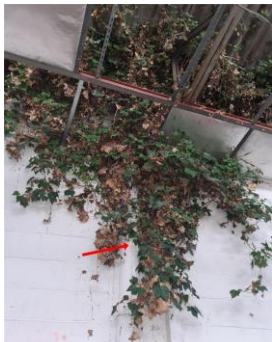
| ELEMENT : Conduit de fluide n°4 | | |

| N° Local | Local | Etage | Elément | Zone | Matériau / Produit | Liste | Critère(s) ayant permis de conclure | Etat de dégradation | Photo |
|---|---|---|---|---|---|---|---|---|---|
| | | | Conduit de fluide n°4 | Plafond | Amiante ciment | B | Jugement personnel | Matériaux non dégradé | |

| ELEMENT : Conduit de fluide n°4 | | |
|---|---|---|
| DE SAINT-QUENTIN | DE SAINT-QUENTIN 34343 28.11.24 | RDC - Hangar |

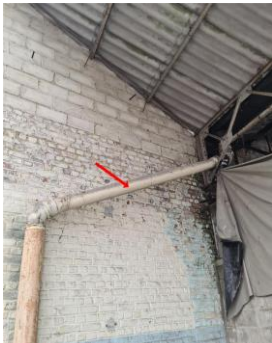
| ELEMENT : Conduit de fluide n°5 | | |

| N° Local | Local | Etage | Elément | Zone | Matériau / Produit | Liste | Critère(s) ayant permis de conclure | Etat de dégradation | Photo |
|---|---|---|---|---|---|---|---|---|---|
| | | | Conduit de fluide n°5 | Plafond | Amiante ciment | B | Jugement personnel | Matériaux non dégradé | |

| ELEMENT : Conduit de fluide n°5 | | |
|---|---|---|
| DE SAINT-QUENTIN | DE SAINT-QUENTIN 34343 28.11.24 | RDC - Hangar |

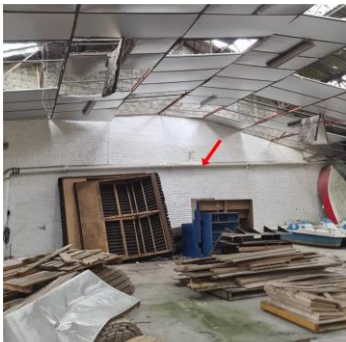
| ELEMENT : Conduit de fluide n°6 | | |

| N° Local | Local | Etage | Elément | Zone | Matériau / Produit | Liste | Critère(s) ayant permis de conclure | Etat de dégradation | Photo |
|---|---|---|---|---|---|---|---|---|---|
| | | | Conduit de fluide n°6 | Plafond | Amiante ciment | B | Jugement personnel | Matériaux non dégradé | |

| ELEMENT : Conduit de fluide n°6 | | |
|---|---|---|
| DE SAINT-QUENTIN | DE SAINT-QUENTIN 34343 28.11.24 | RDC - Hangar |
