## DIAGNOSTIC DE L'ETAT DE L'INSTALLATION INTERIEURE D'ELECTRICITE

▪ **Localisation du ou des immeubles bâti(s)** Type d'immeuble : **Maison individuelle**  
Département :  **AISNE**  
Commune :  **SAINT-QUENTIN (02100 )** Date de construction : **Antérieur au 1er janvier 1949**  
Adresse :  **8 rue Tour Y Val** Année de l'installation : **> à 15 ans**  
Lieu-dit / immeuble : Distributeur d'électricité : **Enedis**  
Réf. Cadastre : **NC**  
▪ **Désignation et situation du lot de (co)propriété :** Rapport n° : **DE SAINT-QUENTIN 34342 28.11.24 ELEC**  
La liste des parties du bien n'ayant pu être visitées et leurs justifications se trouvent au paragraphe 9

Etat de l'installation intérieure d'électricité

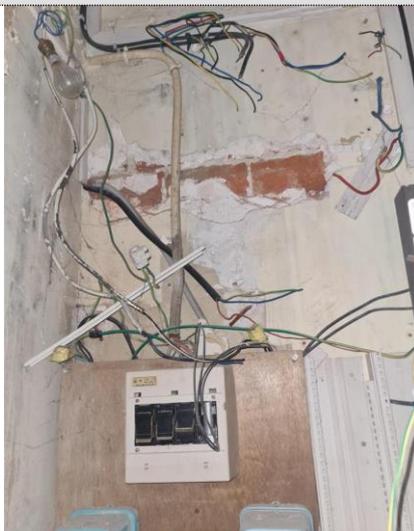
### Point de contrôle N° B.3.3.1 d)

**Description :** La valeur de la résistance de la PRISE DE TERRE n'est pas adaptée au courant différentiel résiduel (sensibilité) du ou des dispositifs différentiels protégeant l'ensemble de l'installation électrique.

**Observation(s)** Les circuits de terre sont déconnectés

**Localisation :** Maison

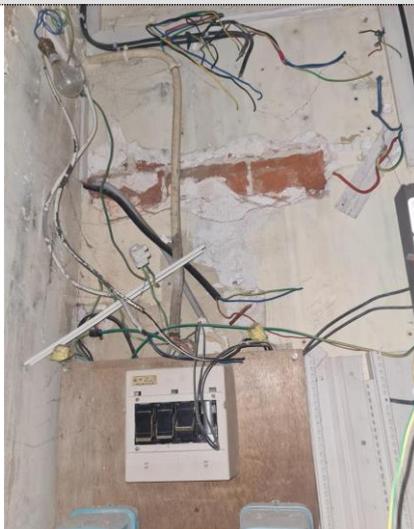
### Point de contrôle N° B.3.3.4 a)

**Description :** La CONNEXION à la LIAISON EQUIPOTENTIELLE principale d'au moins une CANALISATION métallique de gaz, d'eau, de chauffage central de conditionnement d'air, ou d'un élément CONDUCTEUR de la structure porteuse du bâtiment n'est pas assurée (résistance de continuité > 2 ohms).

**Observation(s)** Les circuits de terre sont déconnectés

**Localisation :** Maison

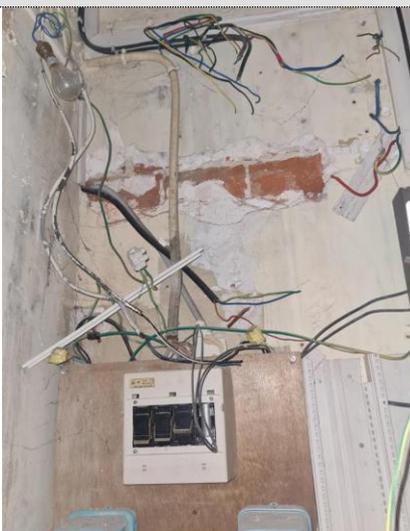
## Point de contrôle N° B.3.3.6 a2)

Description : Au moins un socle de prise de courant comporte une broche de terre non reliée à la terre.

Observation(s) Les circuits de terre sont déconnectés

Localisation : Maison

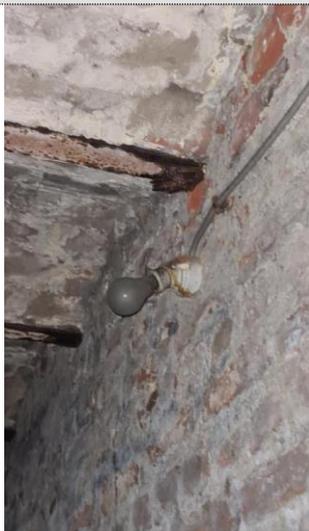
## Point de contrôle N° B.3.3.6 a3)

**Description :** Au moins un CIRCUIT (n'alimentant pas des socles de prises de courant) n'est pas relié à la terre.

**Localisation :** Circuits lumineux

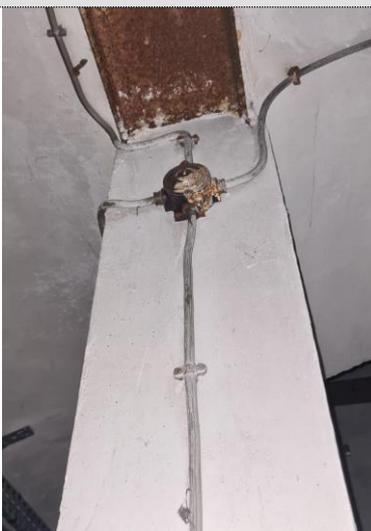
## Point de contrôle N° B.3.3.9 b)

**Description :** Au moins une boîte de CONNEXION métallique en montage apparent ou encastré ne sont pas reliées à la terre.

**Localisation :** Dégagement caves, Cave n°5, Escalier n°1

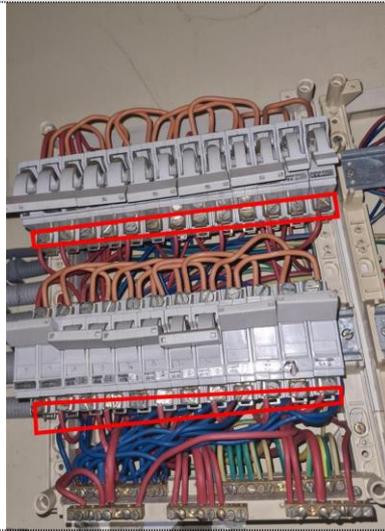
## Point de contrôle N° B.4.3 e)

<u>Description :</u>	Le courant assigné (calibre) de la protection contre les surcharges et courts-circuits d'au moins un CIRCUIT n'est pas adapté à la section des CONDUCTEURS correspondants.
<u>Observation(s)</u>	Coupes circuits 25A sections <6mm <sup>2</sup> Coupes circuits 32A sections <6mm <sup>2</sup>
<u>Localisation :</u>	WC

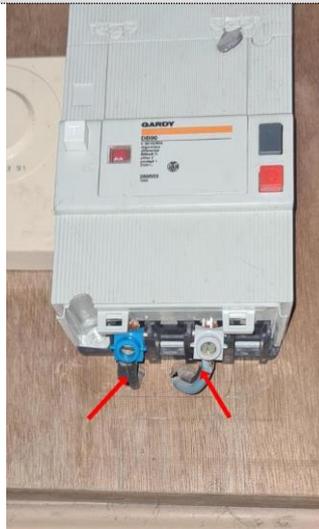
## Point de contrôle N° B.4.3 f1)

<u>Description :</u>	La section des CONDUCTEURS de la CANALISATION alimentant le seul tableau n'est pas adaptée au courant de réglage du DISJONCTEUR de branchement.
<u>Observation(s)</u>	Le disjoncteur de branchement n'a pu être déterminé, le disjoncteur de branchement ayant un courant de réglage de 60A comporte des sections <16mm <sup>2</sup> . Les sections des autres disjoncteur de branchement sont correctes
<u>Localisation :</u>	Maison

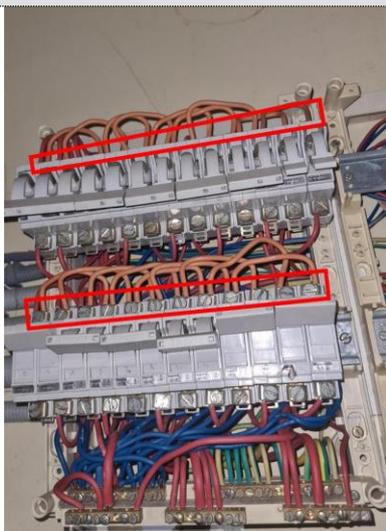
## Point de contrôle N° B.4.3 f3)

<u>Description :</u>	A l'intérieur du tableau, la section d'au moins un conducteur alimentant les dispositifs de protection n'est pas adaptée au courant de réglage du disjoncteur de branchement.
<u>Observation(s)</u>	Sections <6mm <sup>2</sup> sur une même rangée
<u>Localisation :</u>	WC, Pièce n°14

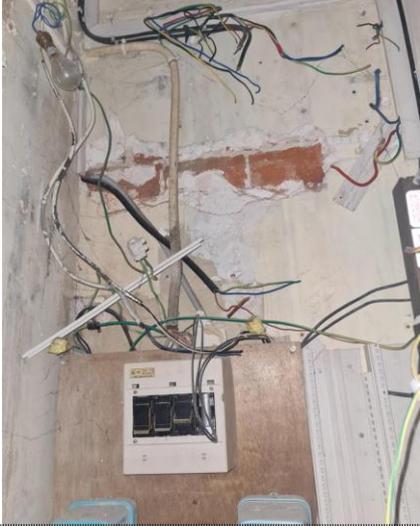
Point de contrôle N° B.6.3.1 a)

<u>Description :</u>	Local contenant une baignoire ou une douche : l'installation électrique ne répond pas aux prescriptions particulières appliquées à ce local (adéquation entre l'emplacement où est installé le MATERIEL ELECTRIQUE et les caractéristiques de ce dernier – respect des règles de protection contre les chocs électriques liées aux zones).
<u>Observation(s)</u>	Les circuits de terre sont déconnectés
<u>Localisation :</u>	Salle de Bains

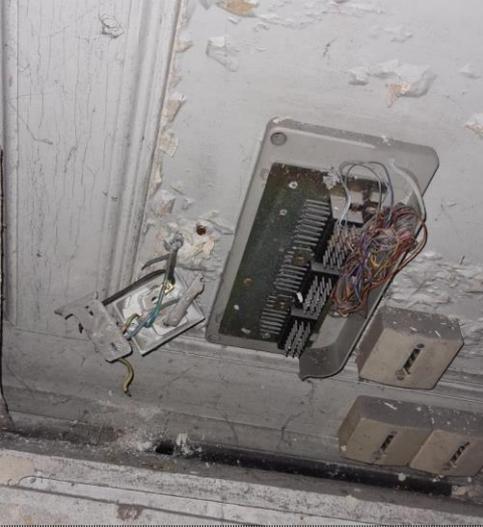
Point de contrôle N° B.7.3 a)

<u>Description :</u>	L'ENVELOPPE d'au moins un matériel est manquante ou détériorée.
<u>Observation(s)</u>	Interrupteurs, Prises de courant, Boîtes de dérivation, Tableau de répartition
<u>Localisation :</u>	Pièce n°1, Pièce n°5, Pièce n°6, Pièce n°7, Pièce n°8, WC, Pièce n°9, Pièce n°10, Salle de Bains, Pièce n°13

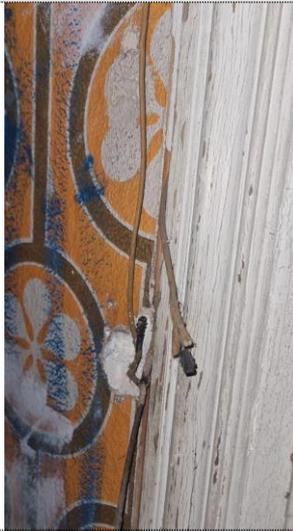
## Point de contrôle N° B.7.3 b)

Description : L'isolant d'au moins un CONDUCTEUR est dégradé.

Observation(s) Conducteurs tissus

Localisation : Pièce n°1, Pièce n°2

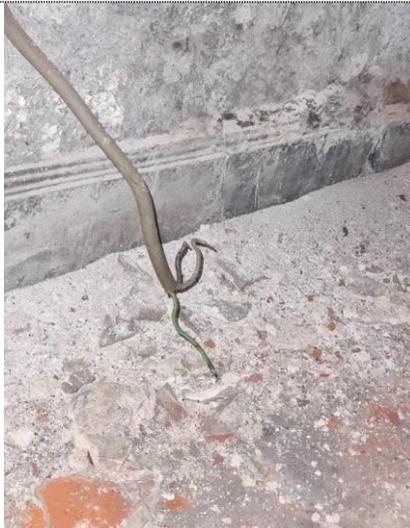
## Point de contrôle N° B.7.3 c2)

Description : Au moins un CONDUCTEUR nu et/ou au moins une partie accessible est alimenté sous une tension > 25 V a.c. ou > 60 V d.c. ou est alimenté par une source autre que TBTS.

Localisation : Local chaudière, Pièce n°1, Pièce n°2, Pièce n°3, Palier n°1, Pièce n°6, Pièce n°7, Pièce n°8, WC, Pièce n°9, Pièce n°10, Salle de Bains, Pièce n°13

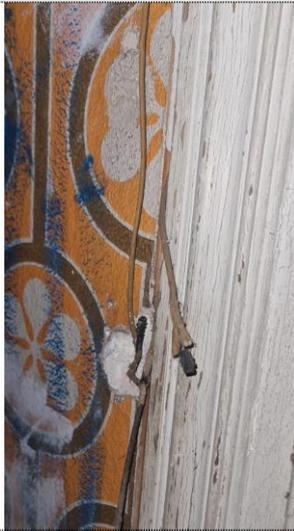
## Point de contrôle N° B.7.3 d)

<u>Description :</u>	L'installation électrique comporte au moins une CONNEXION avec une partie active nue sous tension accessible.
<u>Observation(s)</u>	Dominos
<u>Localisation :</u>	Pièce n°1, Escalier n°2, Pièce n°5, Palier n°2, Pièce n°11, Pièce n°12, Salle de Bains, Pièce n°14

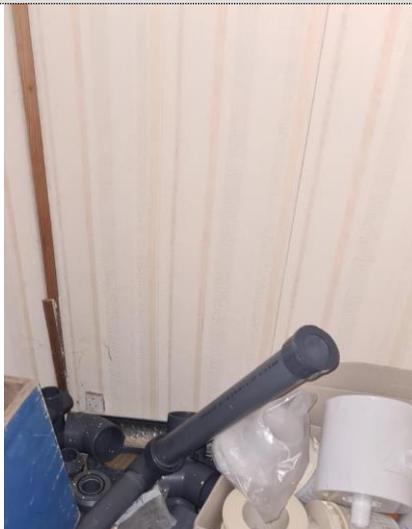
## Point de contrôle N° B.7.3 e)

B.7.3 e)	L'installation électrique comporte au moins un dispositif de protection avec une partie active nue sous tension accessible.	Pièce n°3	Prise de courant porte-fusible

<u>Description :</u>	L'installation électrique comporte au moins un dispositif de protection avec une partie active nue sous tension accessible.
<u>Observation(s)</u>	Prise de courant porte-fusible
<u>Localisation :</u>	Pièce n°3

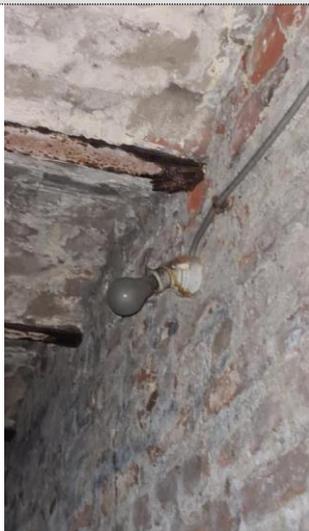
## Point de contrôle N° B.8.3 a)

<u>Description :</u>	L'installation comporte au moins un MATERIEL ELECTRIQUE vétuste.
<u>Observation(s)</u>	Luminaires, Conducteurs, Interrupteurs
<u>Localisation :</u>	Cave n°1, Local chaudière, Cave n°5, Escalier n°1, Pièce n°1, Pièce n°2, Pièce n°8, Palier n°2, Pièce n°10, Pièce n°14

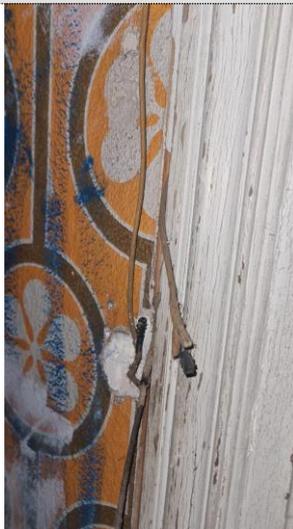
## Point de contrôle N° B.8.3 d)

<u>Description :</u>	L'installation comporte au moins un CONDUCTEUR ACTIF dont le diamètre est $< 12/10$ mm (1,13 mm <sup>2</sup> ).
<u>Observation(s)</u>	Conducteurs tissus
<u>Localisation :</u>	Pièce n°1, Pièce n°2

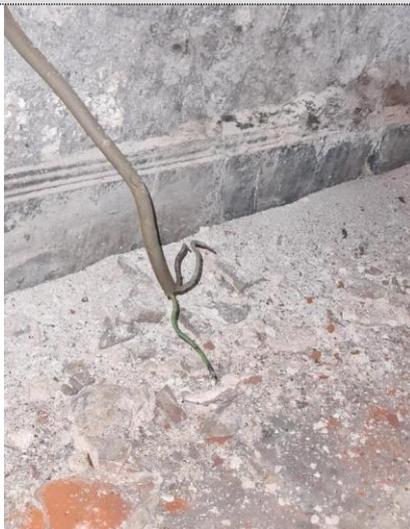
## Point de contrôle N° B.8.3 e)

<u>Description :</u>	Au moins un CONDUCTEUR isolé n'est pas placé sur toute sa longueur dans un conduit, une goulotte, une plinthe ou une huisserie, en matière isolante ou métallique, jusqu'à sa pénétration dans le MATERIEL ELECTRIQUE qu'il alimente.
<u>Observation(s)</u>	
<u>Localisation :</u>	Local chaudière, Pièce n°1, Pièce n°2, Pièce n°3, Palier n°1, Pièce n°6, Pièce n°7, Pièce n°8, WC, Pièce n°9, Pièce n°10, Salle de Bains, Pièce n°13
